ÉBOULEMENT EN GARE DE SÈVRES-VILLE D'AVRAY GRANDS TRAVAUX DE REMISE EN ÉTAT

Newsletter #6
03 avril 2020

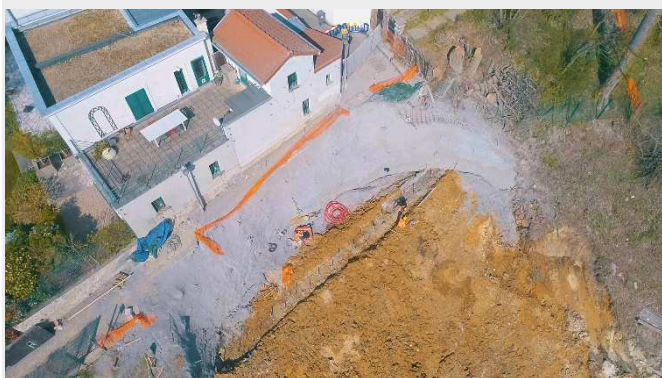
Les équipes de SNCF Réseau et de son partenaire NGE sont mobilisées depuis le 4 février pour remettre en état le talus qui s'est effondré en gare de Sèvres- Ville d'Avray, avec deux priorités : la sécurité des riverains et des agents travaillant sur le chantier, ainsi que la reprise des circulations.

Le haut du talus est désormais fixé et stable, grâce à l'implantation de 47 clous de 9 mètres , de micropieux et de plusieurs couches de béton projeté.

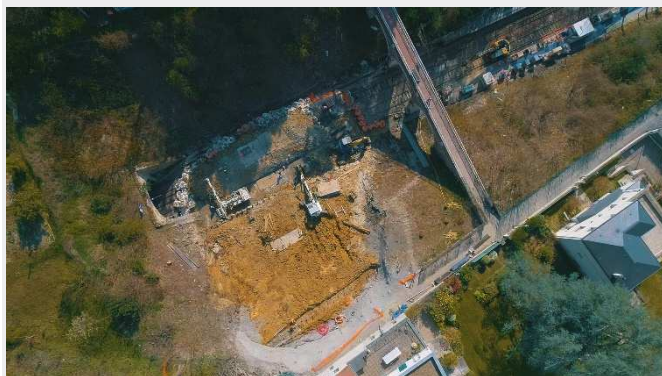
Le bas du talus est lui aussi en cours de consolidation. Une rangée de 30 micropieux a été réalisée, permettant de contenir l'éboulement. Des clous sont également en cours d'installation, qui permettront de fixer par la suite des écaillles en béton préfabriquées pour réaliser l'ouvrage final.
